トラック・バス・タクシーなど自動車運送事業者の皆さんへ！

# 自動車事故防止のために しっかり点検・整備しましょう。

2014 自動車点検整備推進運動

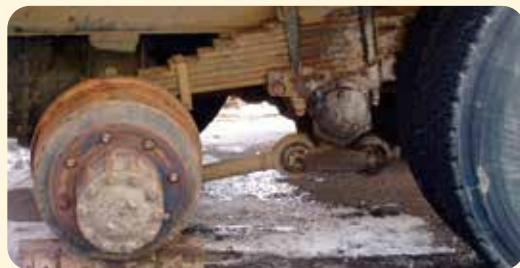
## 大型自動車の車輪脱落事故

ボルトの折損を伴うタイヤの脱落事故は、平成15年1月以降、平成25年12月末までに376件発生しており、平成20年4月には、東名高速自動車道でホイール・ボルト折損により脱落したタイヤが対向してきたバスに衝突し、バスの運転者が死亡した事故が発生しています。車輪脱落事故は、ディスク・ホイールを取付ける際に不適切な（強すぎる、弱すぎる）ホイール・ボルトの締め付け又はタイヤ交換時にディスク・ホイールの種類（スチール製、アルミ製）に合ったホイール・ボルト、ホイール・ナットを使用しないこと（誤組）等によって引き起こされます。

大型車の使用者は、規定トルクでのホイール・ナット締め付け等、適切な車両管理の徹底をお願いします。

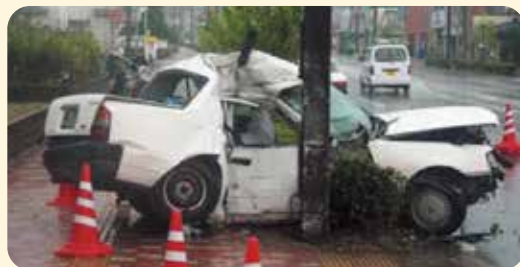
## タクシーのスリップ事故

平成19年7月に、乗客2名を乗せたタクシーが雨のためスリップし、縁石に接触した後、道路脇の信号柱に衝突し、乗客と運転手の3名が亡くなる事故が発生。当該車両の後部タイヤの溝の深さが、道路運送車両法で定められた基準を満足しておらず、これが一因となってスリップが発生した可能性も指摘されました。
